三门峡市陕州区申家窑金矿“7·23” 片帮冒顶事故调查报告

编制单位：陕州区政府事故调查组

编制日期：2023年12月12日

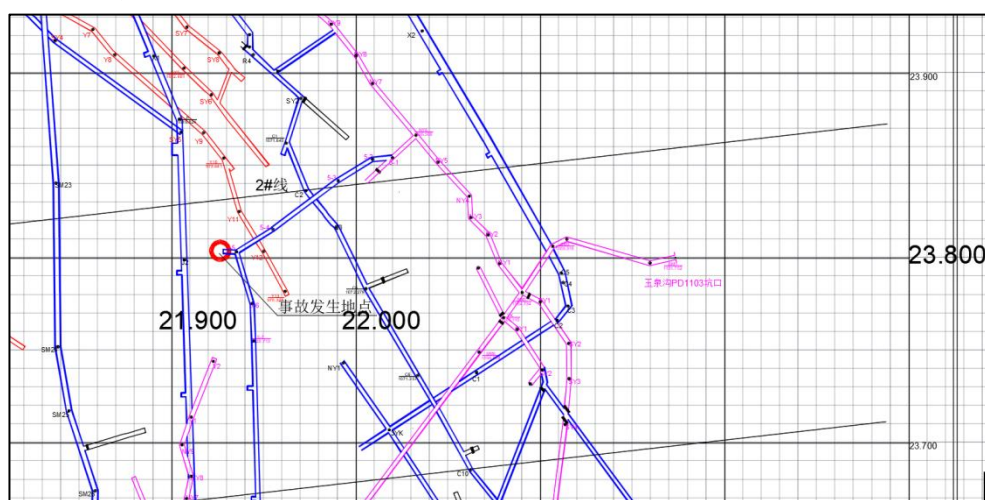
图1 局部工程平面实测图

2. 玉泉沟PD1103坑口施工现状。申家密金矿因需要对下属矿山进行生态修复治理，地下开采工程扩建项目建设工程于2023年6月15日停工。

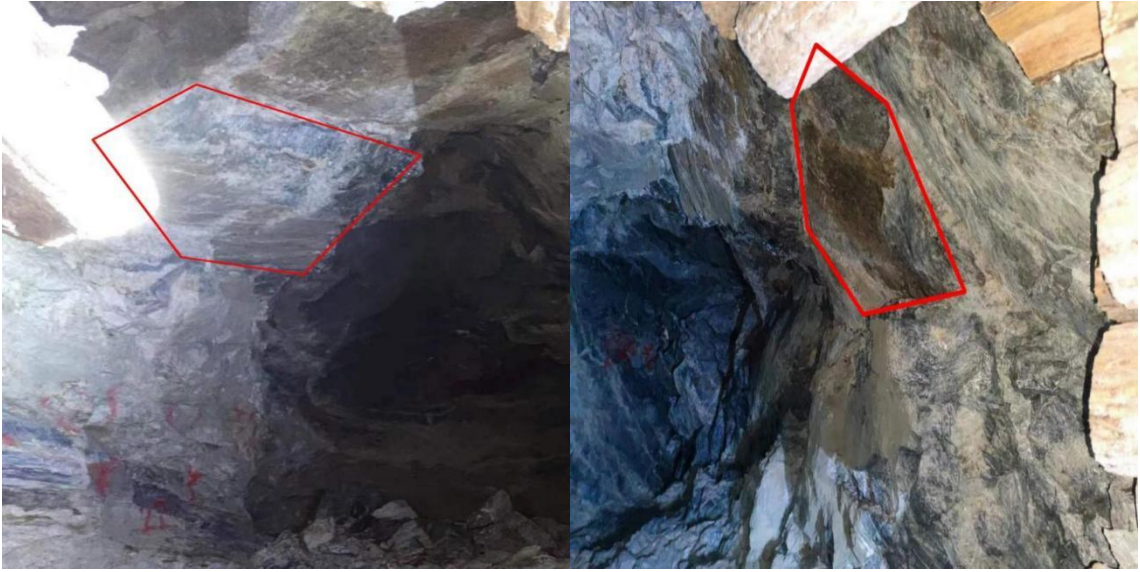
事发点距离支护体约1m，距离独头巷道尽头约5m。冒落岩石分别位于左侧上方2m处（见图2-1）和右侧上方2m处（见图2-2），左侧岩石冒顶点长约1m，宽约0.8m；右侧岩石冒顶点长约0.5m，宽约0.4m，形状均呈不规则梯形。事发区域地段岩石层理节理发育，局部较破碎（见图3-1、图3-2）。

图 2-1 巷道冒落点照片

图 2-2 巷道冒落点照片

本次事故直接原因是：事发独头巷道顶板岩层节理发育、破碎，岩石稳固性极差，未设置栅栏和警示标志，防止人员进入。

（一）岩石稳固性差。申家窑金矿产于崱 01 断裂构造带内，矿带岩石中高岭土含量高，遇水后软化膨胀，多呈泥球状，干燥时质软。金矿带岩石片理极为发育，片理的倾向与矿带总体倾向基本一致，且倾角小于矿带总体倾角，造成悬空失去支撑，岩石破碎易坍塌掉块。^[5]

（二）事发地点巷道未及时进行支护。事发巷道壁与顶板不平整，施工凿岩爆破后未及时进行支护，受破碎带风化、应力不均衡等因素影响，降低了局部巷道的稳定性，促使冒顶片帮事故的发生。^[6]

（三）加强现场安全管理。申家窑金矿要加强地质分析和预测工作，超前研判管控顶板中存在的风险，做到早发现、早预防、早处置。要严格落实顶板分级管理制度，按照安全操作规程，督促现场施工人员做好“敲帮问顶”，认真落实《施工组织设计》和《安全设施设计》对巷道支护提出的对策措施建议开展隐患治理和安全生产工作。每班由专人对照安全标准对工程质量进行验收，严禁随意降低支护标准、强度要求。要加强顶板管理，在巷道开掘前，必须查明掘进巷道周边地质构造、顶底板围岩结构、岩体岩性、测定岩石物理力学参数和进行围岩地质力学评估。要加强独头巷道管理，严格落实《金属非金属矿山安全规程》的相关要求，对停止作业且无贯穿风流的独头巷道，设置栅栏和警示

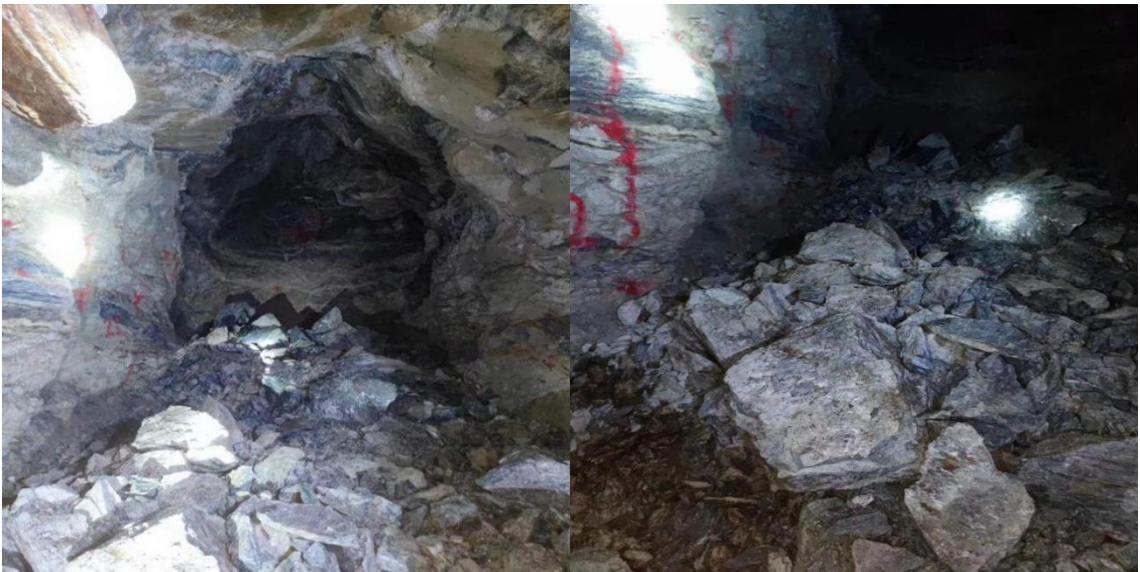
事故发生地点为PD1103回风平硐内变更后的+1120中段崮01支03#脉北沿2#勘探线南侧穿脉内贯通处的一条盲巷内，长约50m，断面宽×高为2.1×2.3m，该独头巷道有两处钢架支护和三处冒落（含事发点冒落），该盲巷入口未设置栅栏隔离和警示标志。事发现场附近未安装视频监控、压风、供水施救和通讯设施，未悬挂双预防体系风险告知、安全确认牌等。

图片 3-1 巷道事故现场照片

图片 3-2 巷道事故现场照片
